## **Groupe d'Etude des Milieux Estuariens et Littoraux**

### **Suivi des labours de 2021 et Evolution des travaux depuis 2017**

**au sein de la concession de culture de  
végétaux marins  
- baie de Somme -**

**Rapport du GEMEL n°20-008  
24 juin 2021**

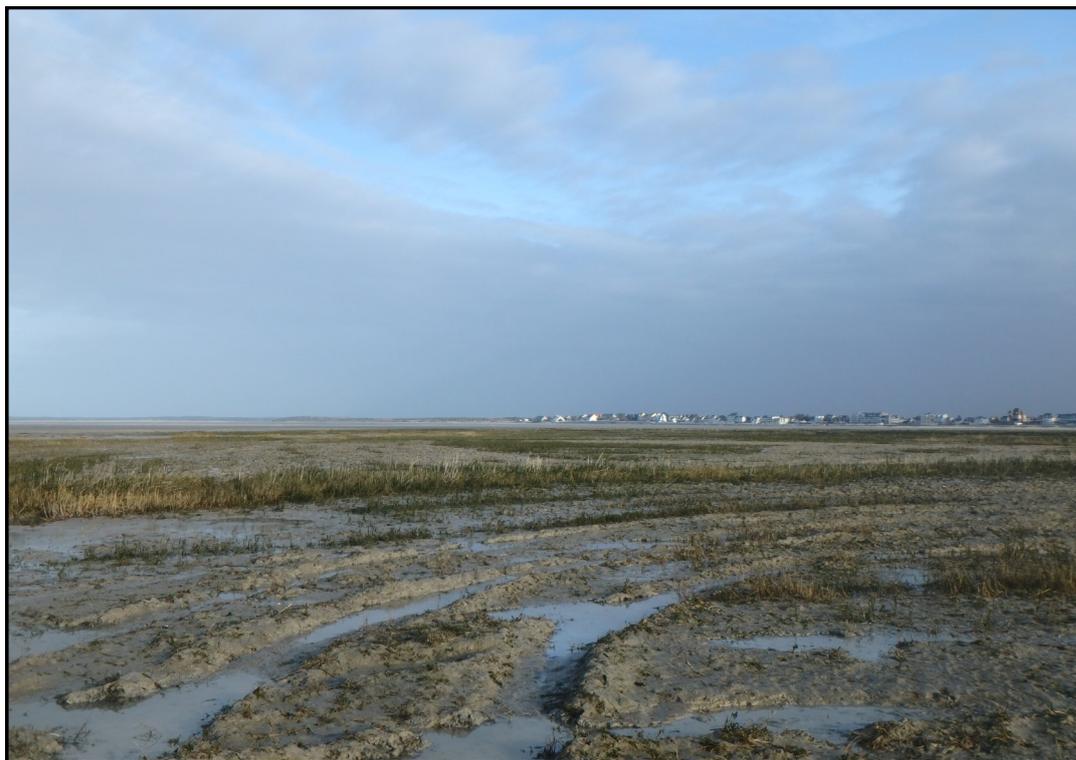
Labours réalisés au Crotoy en 2021

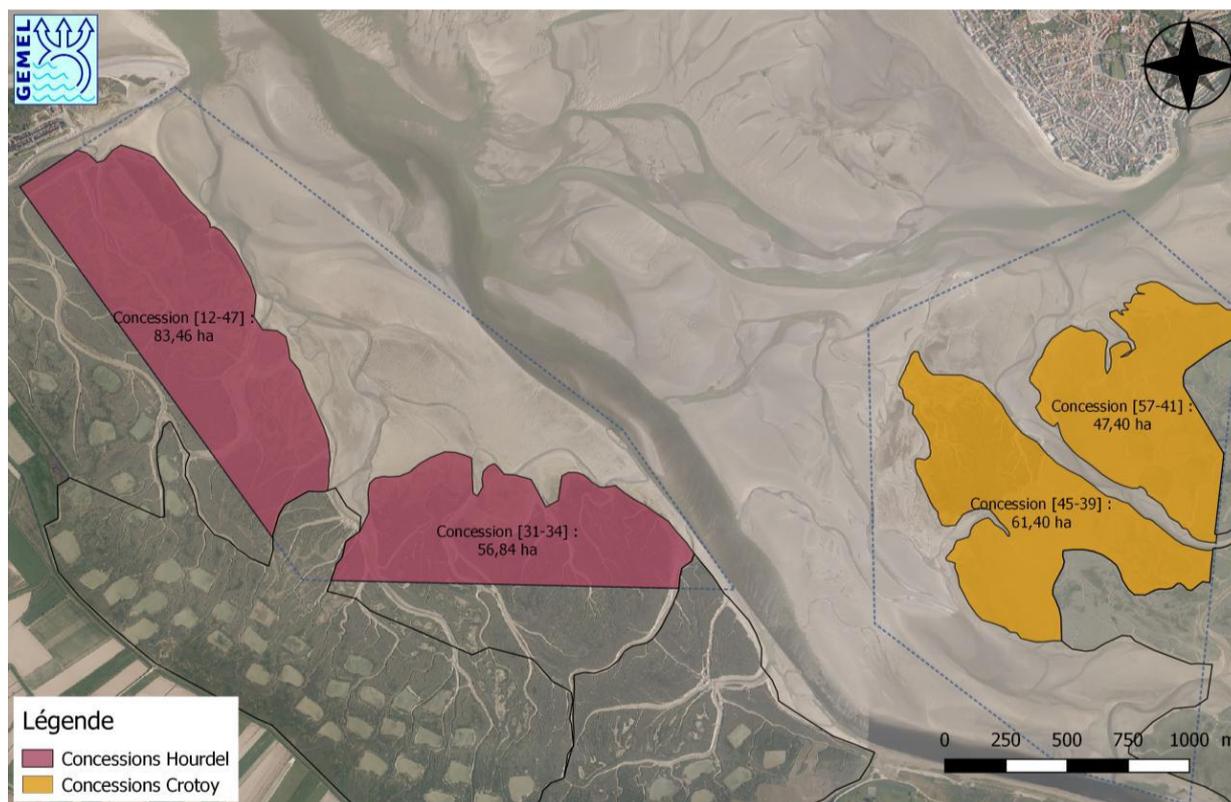
**Figure 1 : Localisation de la concession de végétaux marins en baie de Somme pour 2017-2027**

Elle est d'une superficie totale de 249 ha répartis en 4 zones (Tableau 1 et Figure 1).

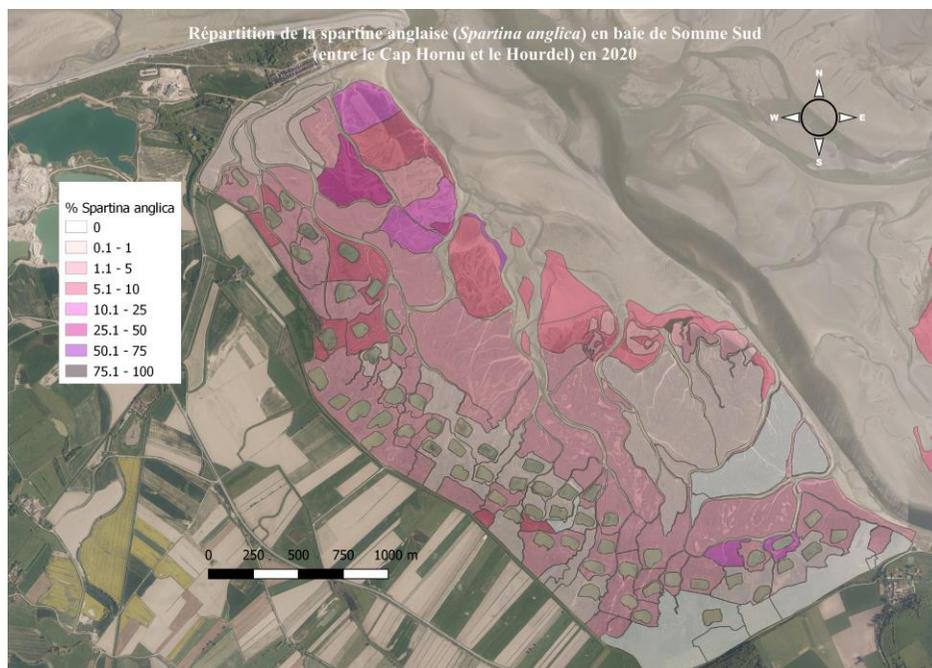
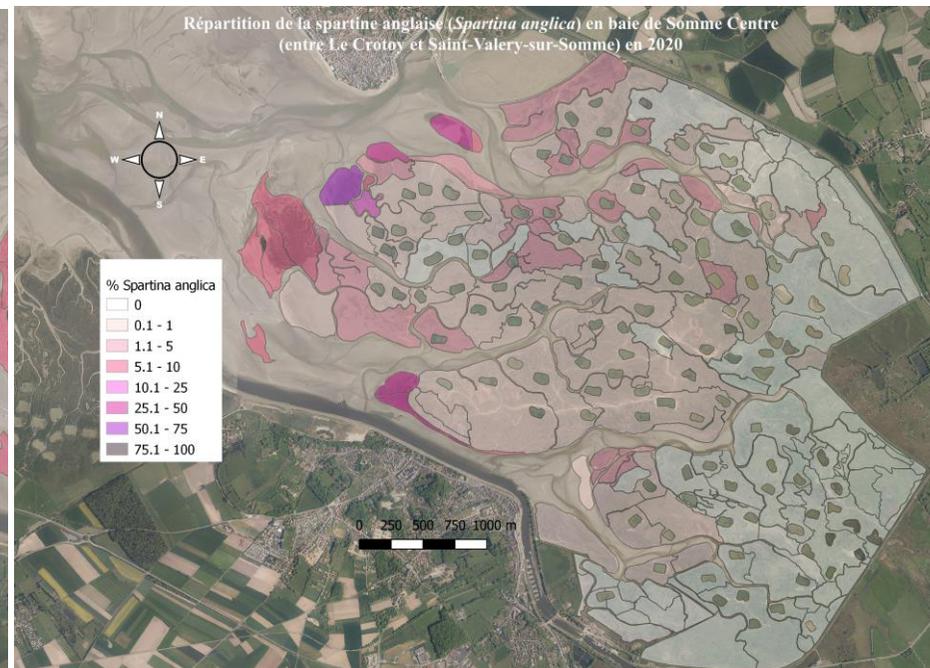
**Figure 2 : Répartition de la Spartine en baie de Somme (pourcentage de recouvrement en 2020 © Gemel)**

Avant le début des travaux, le GEMEL évalue les zones les plus denses en spartine (Figure 2) pour que ce soit celles-ci qui soient travaillées en priorité, ainsi que les zones qui n'ont pas été travaillées l'année précédente pour permettre une rotation des labours et éviter l'épuisement du sol.

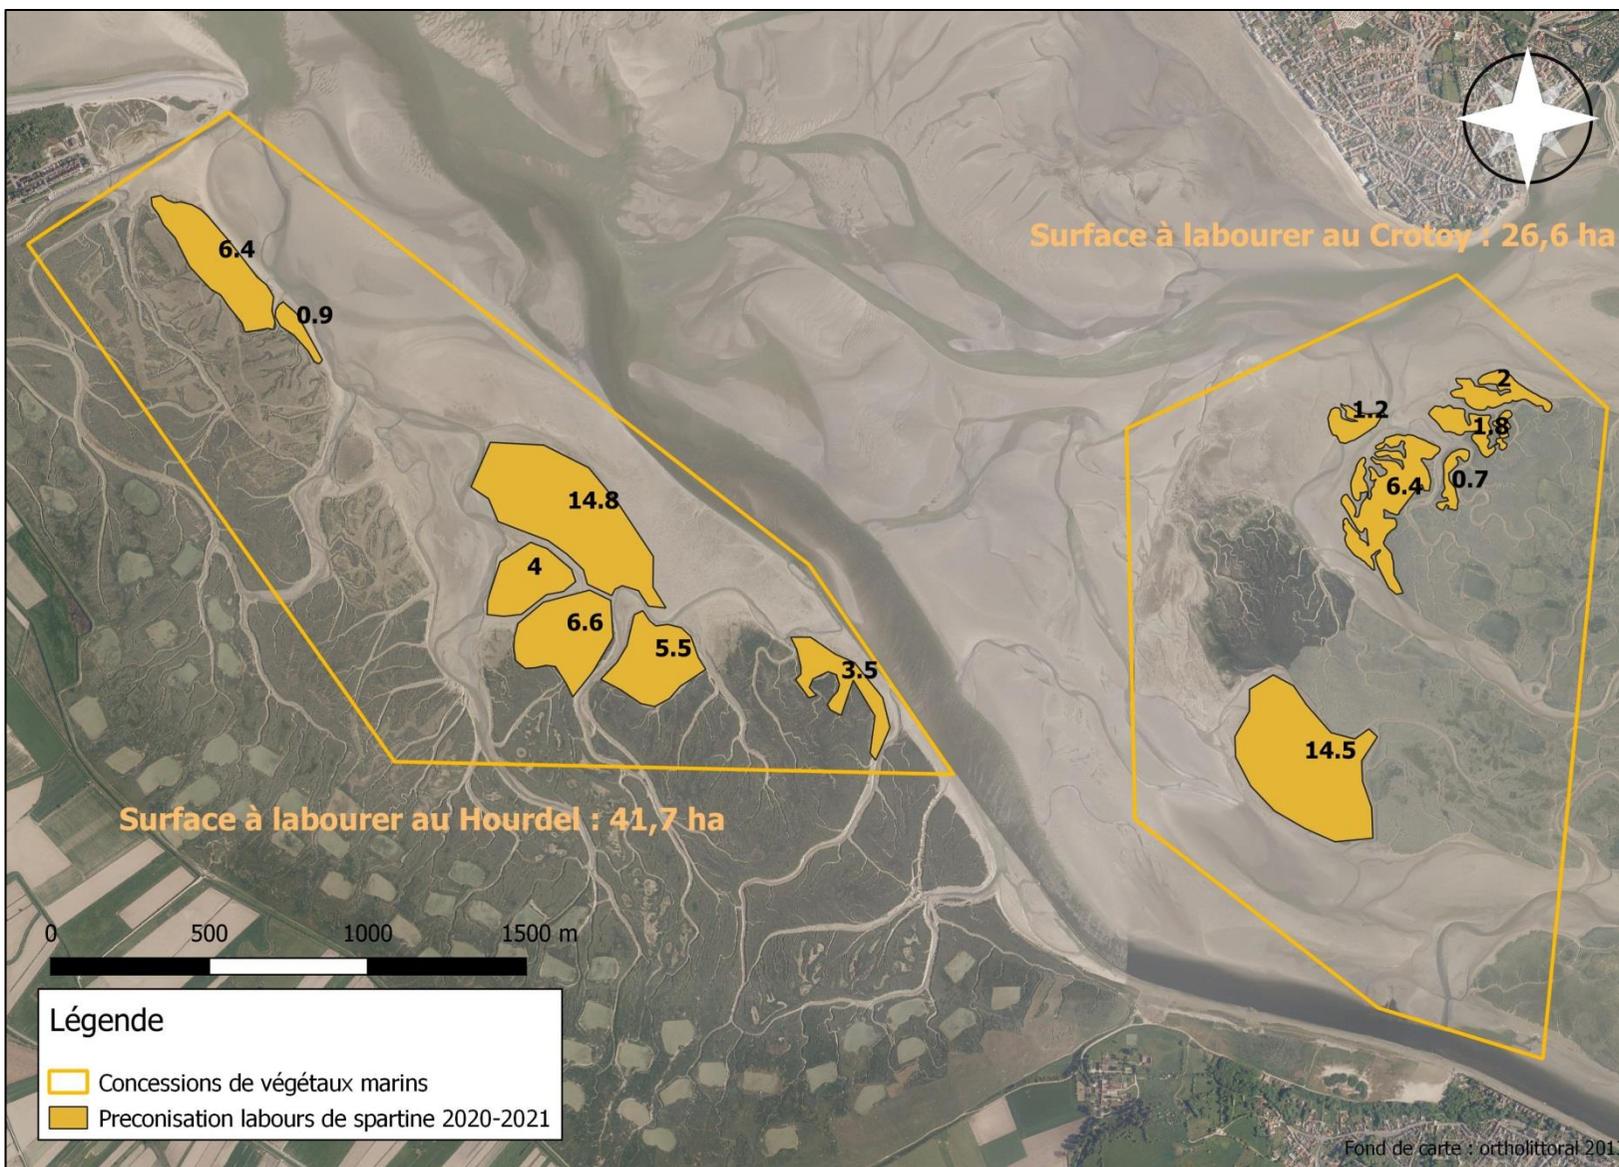
**Figure 3 : Préconisation des zones de spartine à labourer en 2020-2021**

La surface maximale de labours de spartine préconisée était au Hourdel de 41,7 ha (répartie sur 7 zones) et au Crotoy de 26,6 ha (répartie sur 6 zones) (Figure 3). La surface réellement labourée est sur la concession du Crotoy de 35,5 ha (Figure 4) et sur la concession du Hourdel de 21,5 ha (Figure 5). Sur cette dernière, l'ensemble de ce qui était préconisé n'a pas été travaillé. Que ce soit au Crotoy ou au Hourdel, des zones non préconisées ont été labourées.

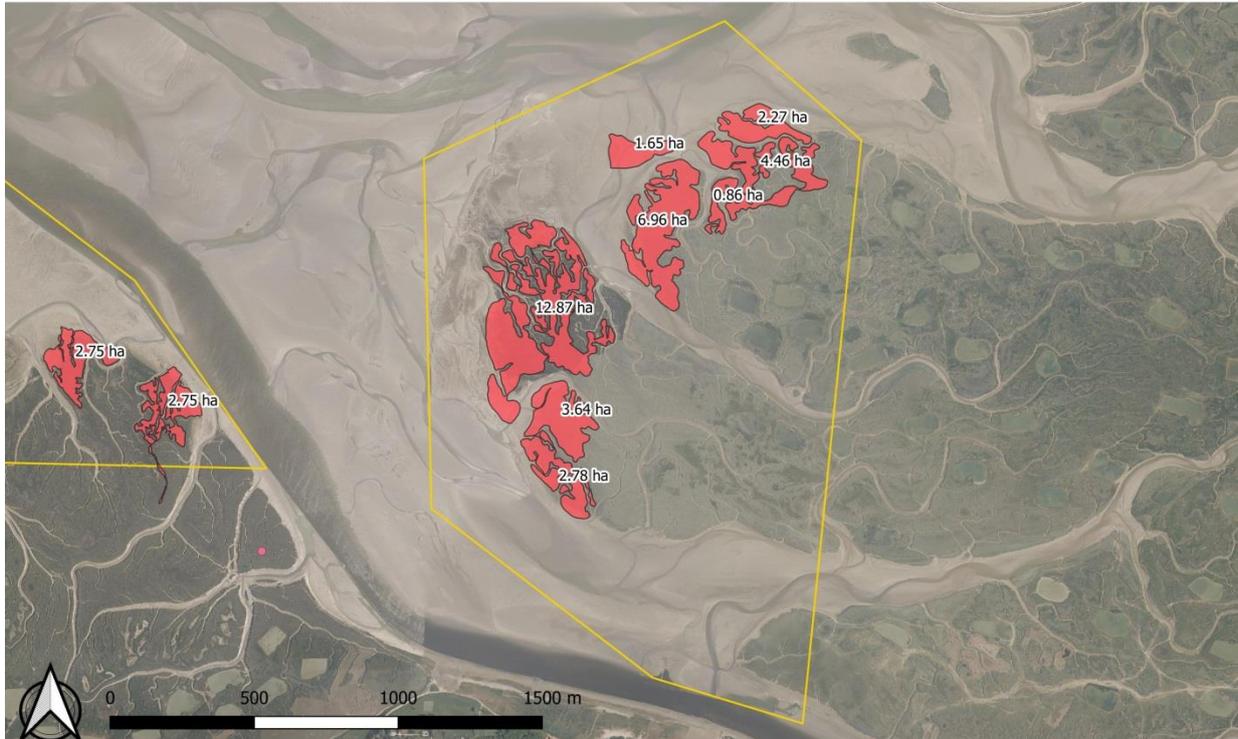
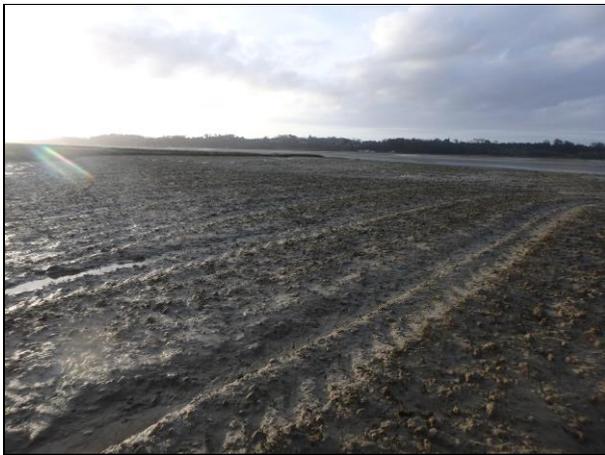
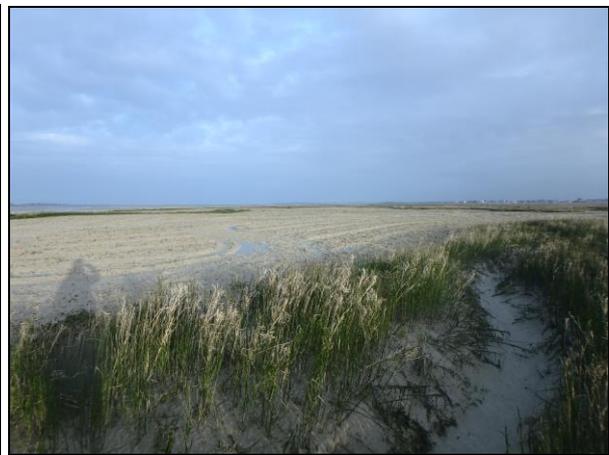
**Figure 4 : zone des travaux réalisés au Crotoy en 2021 (illustration du haut) et photographies illustrant la qualité des travaux (illustrations du bas)**

Sinon les labours ont correctement été réalisés : pas de colmatage de filandre, ni de mottes de terre laissées, ni de labours significatifs d'obione.

Au Crotoy, l'ensemble des zones préconisées a été labouré. Le labour a aussi été effectué sur des zones non préconisée puisqu'elles avaient été travaillées en 2020. Il est important de faire une rotation entre les zones labourées afin de laisser le sol se reposer. De plus, certaines zones qui ne contenaient pas de spartine ont été labourées. Il est important de ne labourer que la spartine

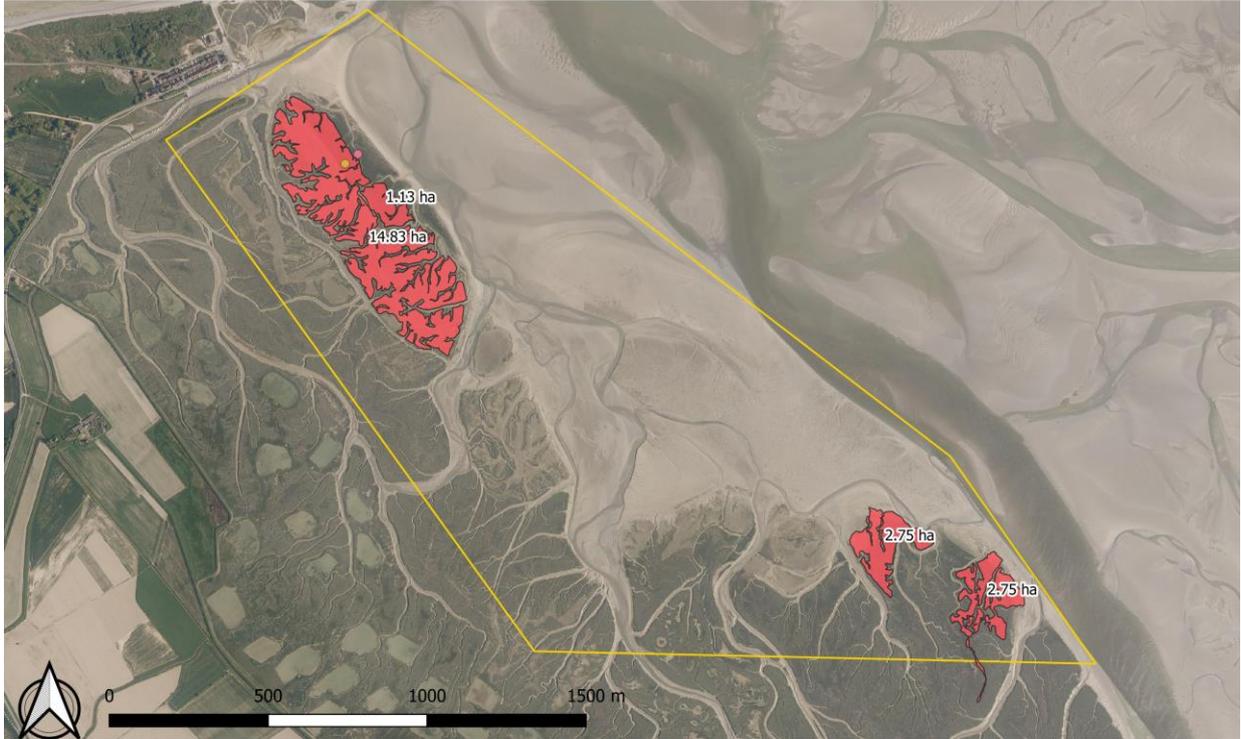
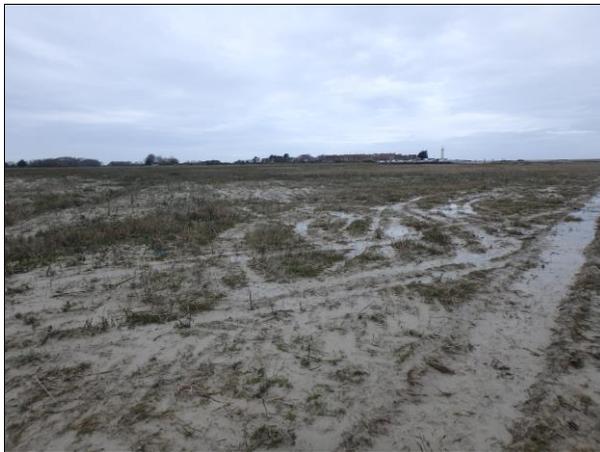
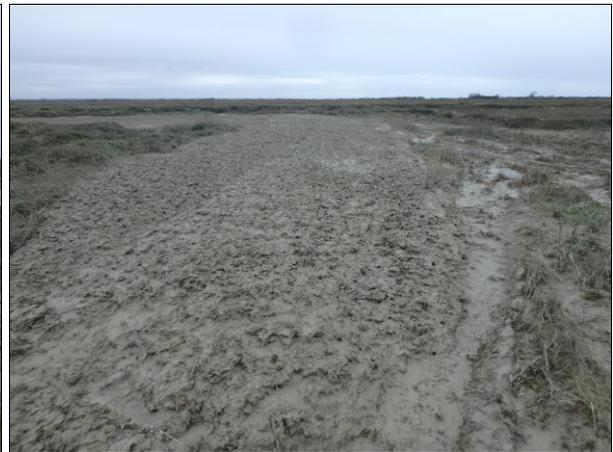
**Figure 5 : zone des travaux réalisés au Hourdel en 2021 (illustration du haut) et photographies illustrant la qualité des travaux (illustrations du bas)**

Il faut cependant être vigilant à la profondeur de labour réalisé pour ne pas trop enfouir les graines de salicorne et de soude maritime.

Au Hourdel, l'ensemble des zones prévues n'a pas été travaillé et une partie a été labourée alors qu'elle n'était pas préconisée parce que exempt de spartine. Attention à la profondeur du labour, il ne doit pas être trop profond, sinon cela limite la germination des graines de soudes et salicorne.

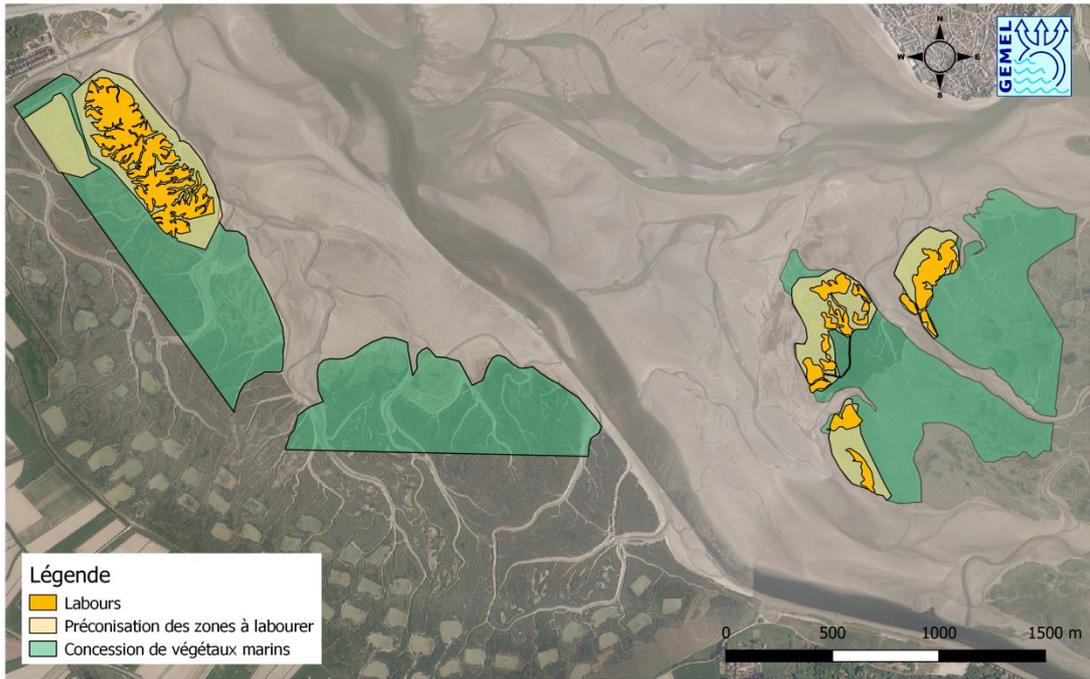
**Cartographie 1 : Travaux de labours 2018**

**Au total, 26,2 ha ont été labourés sur la concession, avec 15,9 ha au Hourdel et 10,3 ha au Crotoy.** Les labours ont été effectués (Cartographie 1), au sein des zones préconisées et en restant bien à l'intérieur de la concession. Mais à cause des intempéries, les travaux ont été menés très tardivement et l'ensemble des zones prévues n'a pas pu être travaillé. De plus, au Hourdel, certaines filandres ont été bouchées, il faudra donc être très vigilant sur ce point les années à venir.

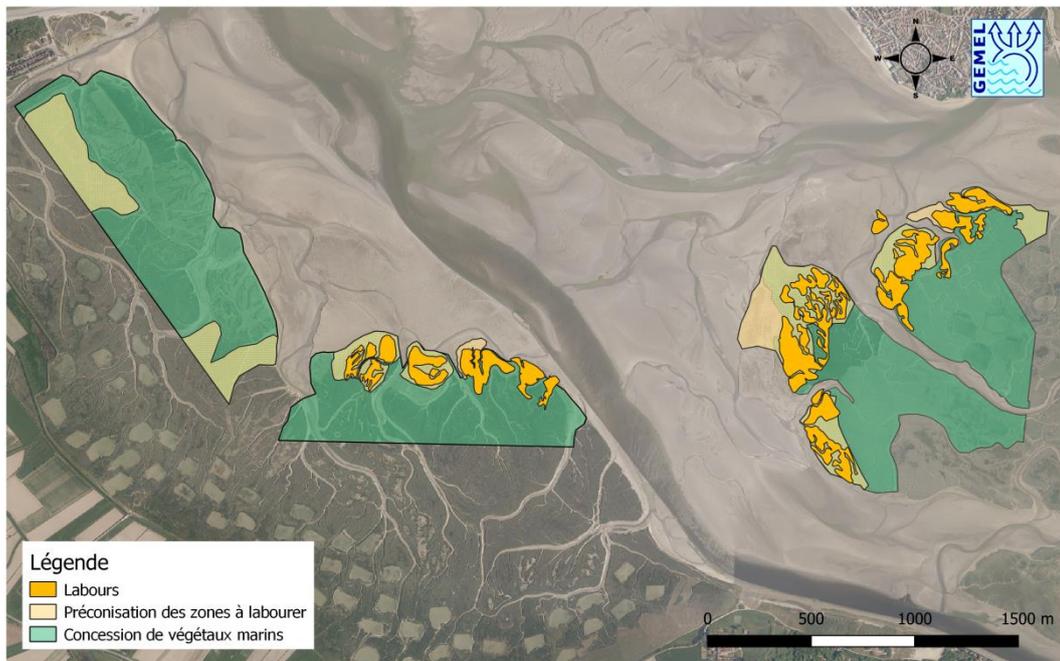
**Cartographie 2 : Travaux de labours 2019**

**Au total, 31,5 ha ont été labourés sur la concession, avec 9,2 ha au Hourdel et 22,3 ha au Crotoy.** Les labours ont été effectués (Cartographie 2), au sein des zones de concession. Au Hourdel, à cause de problèmes matériels, les travaux ont pris du retard, l'ensemble des zones prévues n'a pas été travaillé et une zone non préconisée a été labourée alors qu'il n'y avait pas de spartine. Cependant les 30 ha de labours nécessaires sont atteints grâce aux travaux conséquents du Crotoy et contrairement à l'hiver passé, aucun colmatage de filandre n'est à noter.

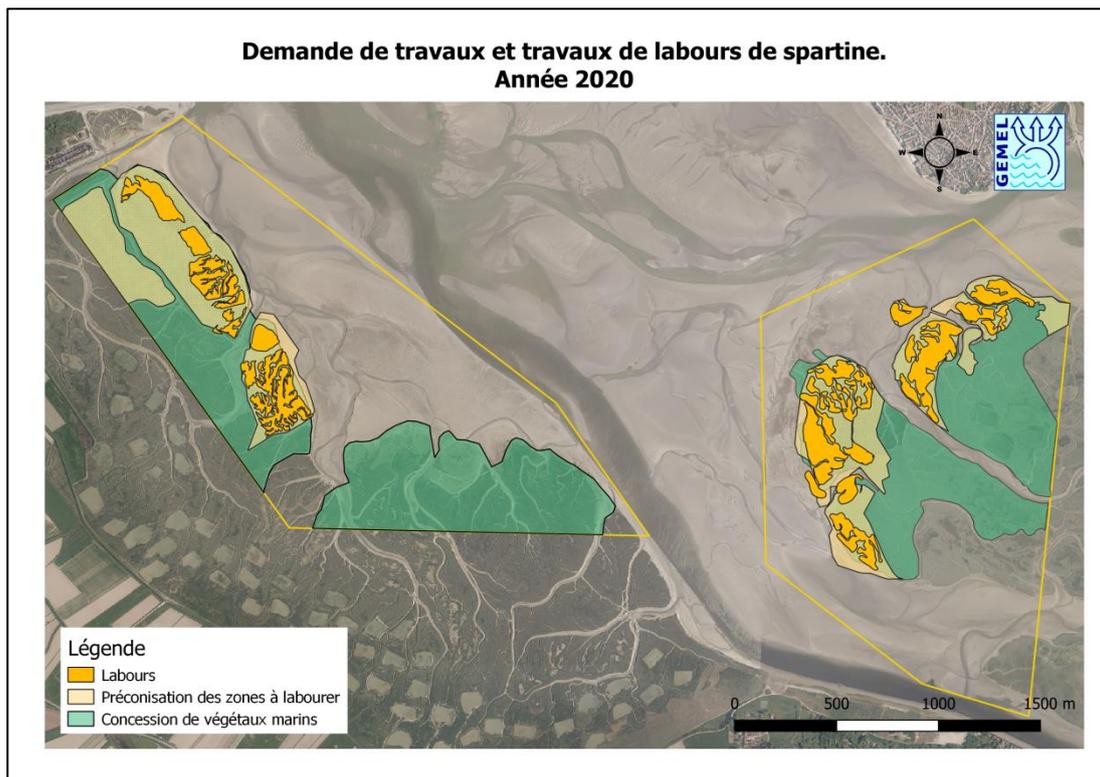
**Cartographie 3 : Travaux de labours 2020**

**Au total, 38,5 ha ont été labourés sur la concession, avec 13,5 ha au Hourdel et 25 ha au Crotoy.** Les labours ont été effectués (Cartographie 3), au sein des zones de concession et des zones de labours préconisées et aucun colmatage de filandre n'est à noter.

Au Hourdel, l'ensemble des zones prévues n'a pas été travaillé.

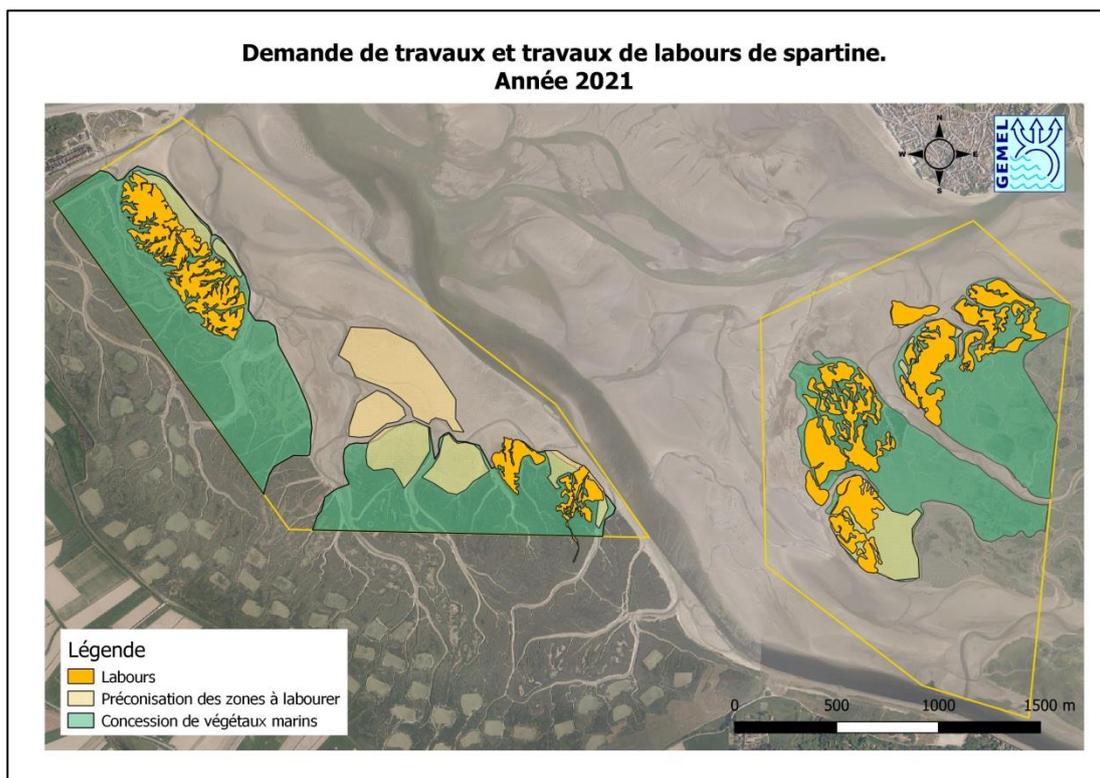
**Cartographie 4 : Travaux de labours 2021**

**Au total, 57 ha ont été labourés sur la concession, avec 21,5 ha au Hourdel et 35,5 ha au Crotoy.** Les labours ont été effectués (Cartographie 4), au sein des zones de concession mais pas uniquement dans les zones de labours préconisées. Aucun colmatage de filandre n'est à noter.
